Különleges hibaelhárítás a Délzalai Víz- és Csatornamű Zrt. szolgáltatási területén

◆ FEJÉRVÍZ ZRT. Bicskei üzemmérnökség DN300 azbesztcement cső – azaz hibaelhárítás több lépcsőben

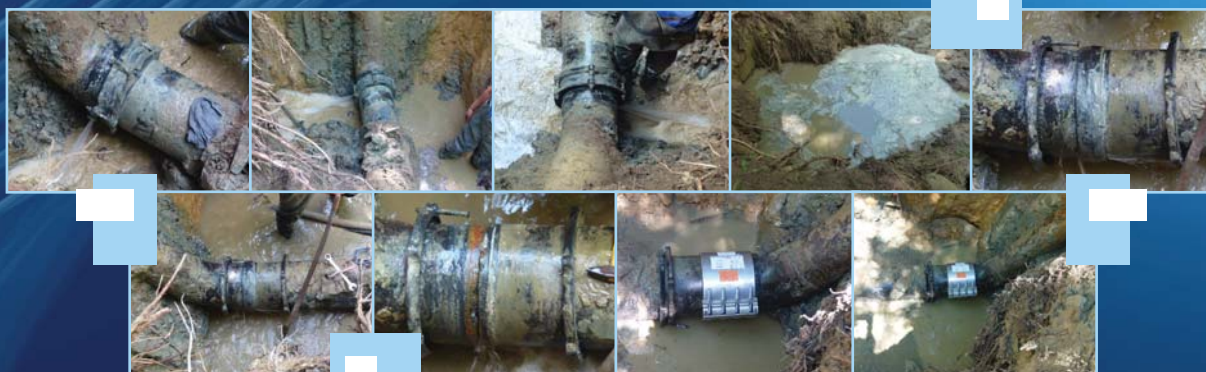
„Egy városi nyomásfokozó gépházunkat és egy 1000 m³-es tárolót köt össze az a DN300 azbesztcement ivóvíz nyomóvezeték, amin a meghibásodás történt.

Amellett, hogy erdős területen voltunk, még az is nehezítette a helyzetet, hogy igen nagy szintkülönbség volt a terepben. Ezt annak idején úgy hidalták át, hogy a lefektetett DN300 mm azbesztcement nyomóvezetékhez közel függőleges iránytöréssel egy DN300 mm acél vezetékot kötöttek Gibault kötéssel. A képeken jól látható, hogy a Gibault kötés tömítésénél folyt a víz, de a kibontás után az is nyilvánvalóvá vált, hogy néhány csavarfej is már jócskán veszített eredeti anyagából. A korrózió túl a kötésre rakódott jelentős földteher is nagy szerepet játszott a katasztrófális állapot kialakulásában.

Valójában maga a hiba elhárítása a földmunkával, helyreállítással együtt kb. 3-4 órát vett igénybe, ezen időtartamon belül azonban nagyobb gondot okozott a vezeték kizárása, víztelenítése, mint a hibajavítás. Miután a kizáráson túl voltunk, csak a Gibault kötését kellett szétbontanunk és már szerelhetjük is a REPAMAX32 kötő javítóidomot. Ezt a dupla gumigyűrűs konstrukciót most használtuk először, de a leírás alapján minden rendben ment. A két koncentrikus tömítőgyűrűből eltávolítottuk a cső külső mérete miatt „felesleges” belső gyűrűt és a kollégák már rakták is fel a csőre az idomot.

Nyomáspróba bizonyította e gyors munka sikerességét, azaz a teljes szivárgásmentességet.”

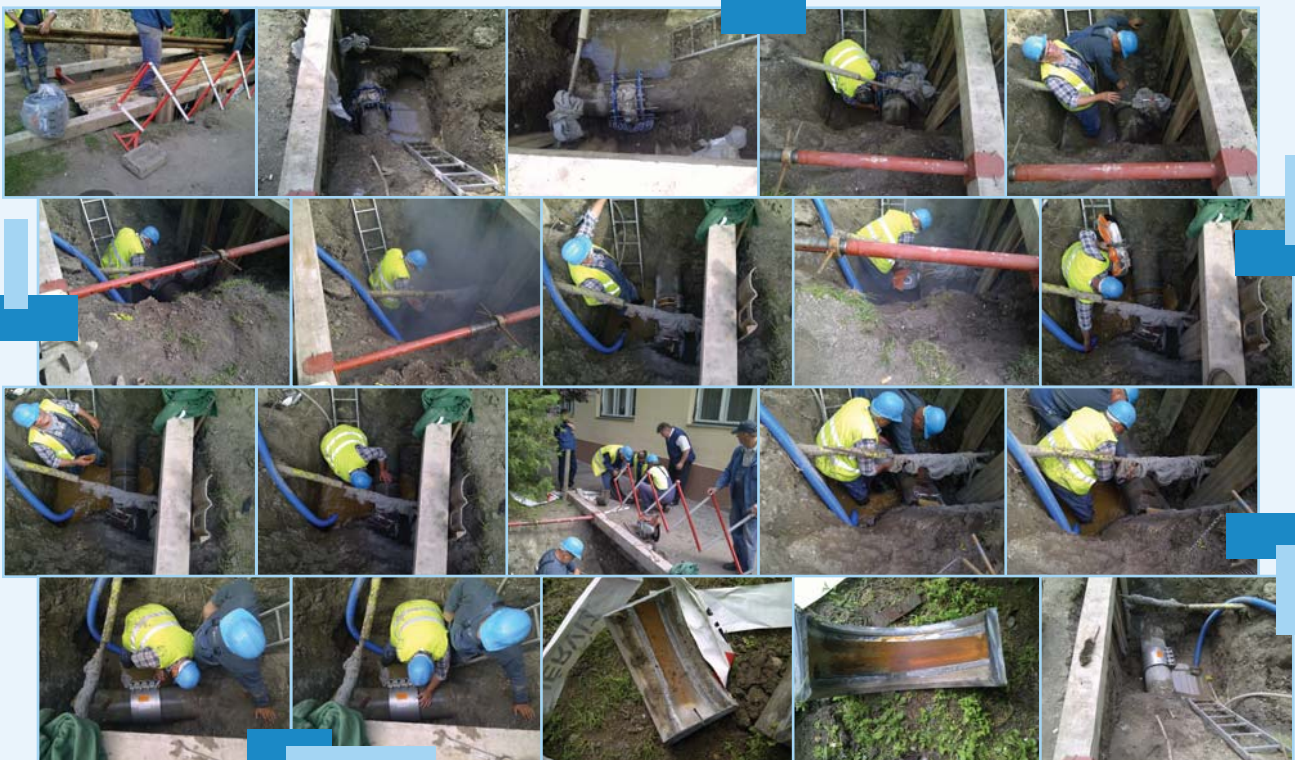
- Az azbesztcement csövön, a hosszú évek óta alkalmazott hagyományos csőkötés állapota olyan mértékben romlott, hogy a javítás / felújítás elkerülhetetlenné vált.

- A helyzetet súlyosbította a járda és a lakóház közelsége, mivel a folyamatos szivárgás olyan mértékű alámosást eredményezett, mely akár ezek életveszélyes állapotát is előidézhette volna.

- A feltárás után első megoldásként tokjavító idomot alkalmaztak.
- Azonban a talajmozgások az összekötött csöveknél olyan nagymértékű szögeltérést eredményeztek, melyeket a régi csőkötés, még a tokjavítóval együtt sem tudott szivárgásmentesen befogni, így a vízvesztés folyamatosan fennállt és annak mértéke sem csökkent.

- Néhány óra múlva az Euroflow Zrt kollégája a helyszínen szállította a d338-348/280 mm méretű KRAUSZ HYDROFLEX kötőjavítóidomot.
- A tokjavító eltávolítása természetesen nem okozott problémát, de a hagyományos csőkötés (a képek tanúsága szerint) csak több darabban „adta meg magát”.

- Ezután már minden további probléma nélkül, néhány perces munkával felszerelhető volt a HYDROFLEX idom.
- A vezetékét nyomás alá helyezve és a Vízmű Technológiai Előírásait betartva a kollégák meggyőződhetek a vezetékszakas és annak környezete, valamint a teljesen felújított csőkötés szivárgásmentességéről.

- Mivel a HYDROFLEX hidraulikusan aktív, rugalmas tömítő-ajkakkal rendelkezik, melyek képesek követni a további talajmozgásokból adódó szögeltéréseket, ezért az idom számára nem jelent problémát, ha a csövek esetleg tovább süllyednének.

- Mivel az idom és az azon gyárilag alkalmazott kötőelemek anyaga saválló acél, ezért további korróziós problémáktól sem kell tartanunk.
- Ezért mondhatjuk el azt, hogy a KRAUSZ HYDROFLEX kötőjavítóidom több évtizedes, tartós és végleges megoldást jelent a felhasználónak.

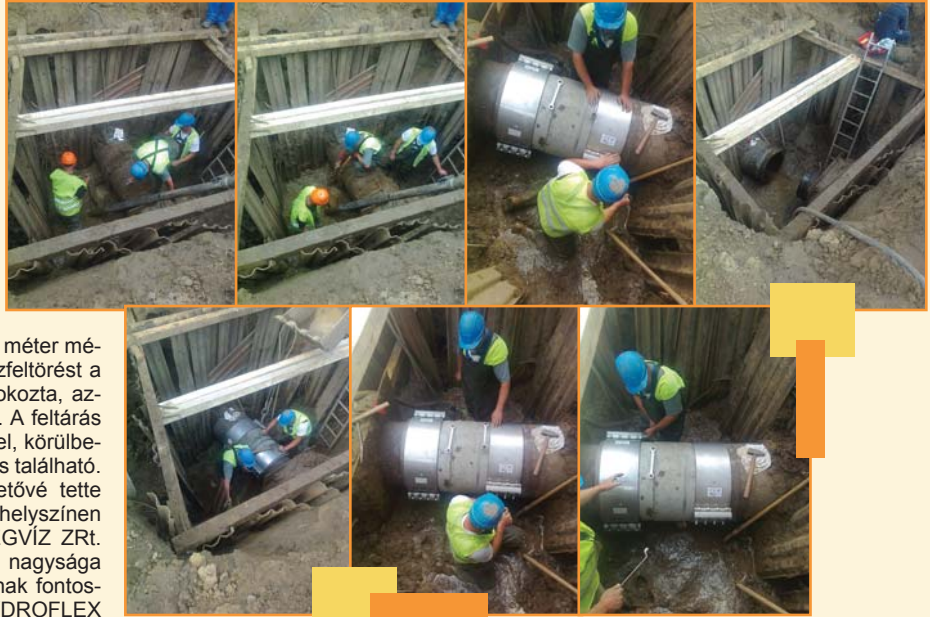
A NYÍRSÉGVÍZ ZRT. munkatársai 2013. június 3-án hibaelhárítást végeztek Nyíregyháza város ellátását biztosító DN 600-as ivóvíz távvezetéken. A távvezeték keresztezi a Nyíregyházát Tiszavasvárral összekötő 36-os főközlekedési utat. A főútvonal mellett több kereskedelmi telephely található. A mélyen fekvő területeken a jobb megközelíthetőség érdekében ezek a vállalkozások területfeltöltést végeztek. Ezért a NYÍRSÉGVÍZ ZRT. kollégáinak igen rossz körülmények között – átázott, megfolyósodott talajban – közel négy méter mélyen kellett végezni munkájukat. A vízfeltörést a GIBAULT csőkötés meghibásodása okozta, azbesztcement és vascső átmeneténél. A feltárás során derült ki, hogy egymáshoz közel, körülbelül 1 méter távolságban két csőkötés is található. Mivel a munkagödör nagysága lehetővé tette a második kötés megvizsgálását, a helyszínen a csere mellett döntöttek a NYÍRSÉGVÍZ ZRT. szakemberei. A csatlakozó felületek nagysága és Nyíregyháza város ivóvízellátásának fontossága miatt a kollégák a jól bevált HYDROFLEX kötő-javító idom felszerelése mellett döntöttek.

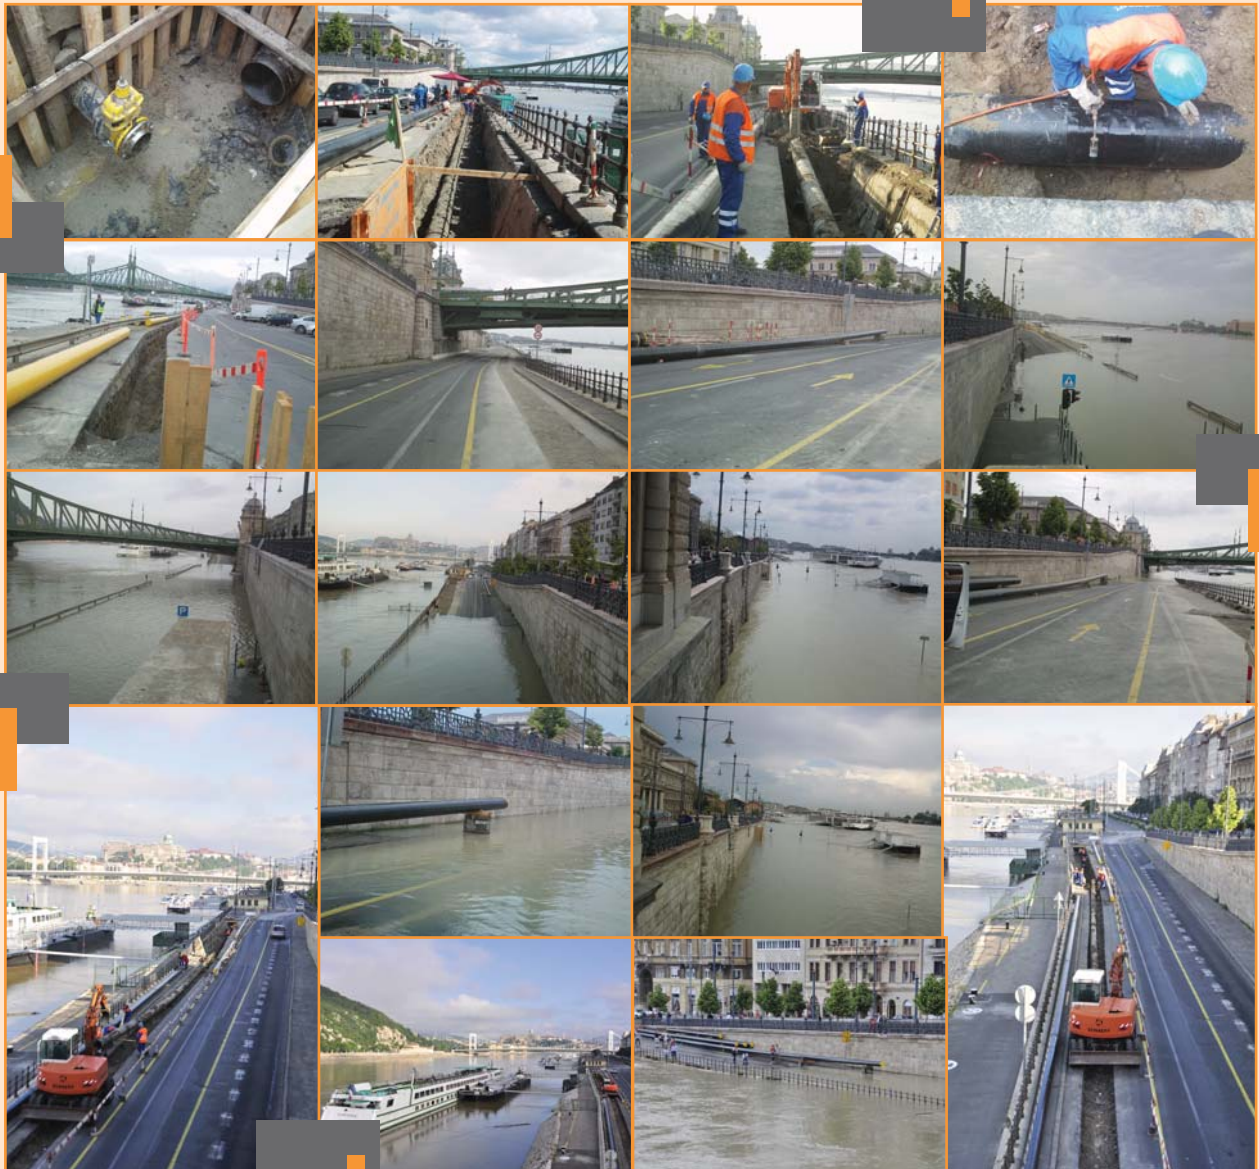
A vezetéképítés munkálatai közben vonult le minden idők legnagyobb árhulláma a Dunán. Esetünkben ez azt jelentette, hogy még a munkaterület legalacsonyabb pontját is 2,8 m magas vízszint elárasztotta. A teljes munkaterület 95%-a került víz alá.

A védekezési, megelőzési munkálatok komoly kihívást jelentettek. Ennek egyik kulcsfontja volt a DN400-as acél haszoncsővek védelembe helyezése, hogy a kiöntött Duna vize ne tegyen kárt azokban. Az külön nehézséget okozott, hogy már összehegesztettük kettesével, hármasával a csőszálakat. Gondos odafigyeléssel, körültekintéssel azonban időben sikerült a védekezési munkálatokat befejezni.

Az árhullám levonulása után előlről kezdtük a vezetéképítési munkákat. Megelégedésünkre szolgált a csőszálak szigetelése, mely sérülés nélkül kibírta a "költöztetéseket".

A második árhullám alkalmával, csak a munkaárok feléig emelkedett a Duna vize. Így történt, hogy egy vezeték építését kétszer veszélyeztette az áradó Duna."
