**Magyar – horvát közös katasztrófavédelmi gyakorlat / Pécs
(TETTYE Forrásház Zrt. és az EUROFLOW Zrt. részvételével)**

◆ DN300 mm-es csomópont-rekonstrukció és vezeték-kiváltás

◆ A legújabb gyártmányfejlesztések a Salzgitter Mannesmann Line Pipe német acélcső-gyártónál

◆ CANUSA fejlesztések az acélcsövek szigetetlen helyeinek terepi korrózióvédelmére

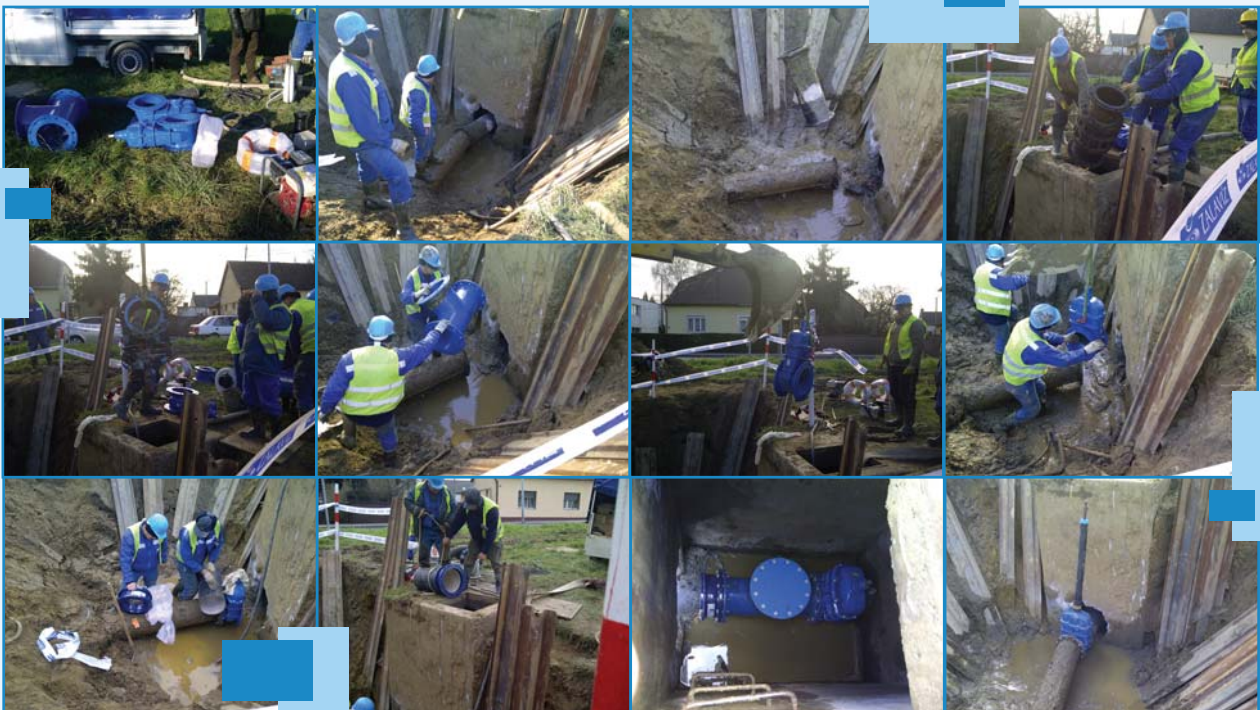
A kiváló minőségben elvégzett rekonstrukciós munka legfontosabb pillanatait mutatják képeink, melyek közlési jogáért a ZALAVÍZ Zrt. –nek tartozunk köszönettel.

Több üzemtani feltétel alapján döntöttek úgy, hogy egy elzáró (AVK DN300/PN10 F4 tolózár) legyen beépítve az aknán kívül és egy ugyanilyen az aknán belül is. Célszerűségi, karbantartási megfontolások alapján határozták el egy tisztítási lehetőség (tisztítónyílás) beépítését is, egy egyenlőszárú „T” idom beiktatásával, melynek hálózatra merőleges ágát egy „X” idommal zárták le.

Mivel a hálózat vonalvezetése jelentős méretű iránytörést is tartalmaz, ezért a kiváltást egy gömbgrafitos vasöntvény csődarabbal és 2db KRAUSZ HYMAX tok-karimás idommal oldották meg. Két műszaki ok miatt esett a választás erre az idomtípusra:

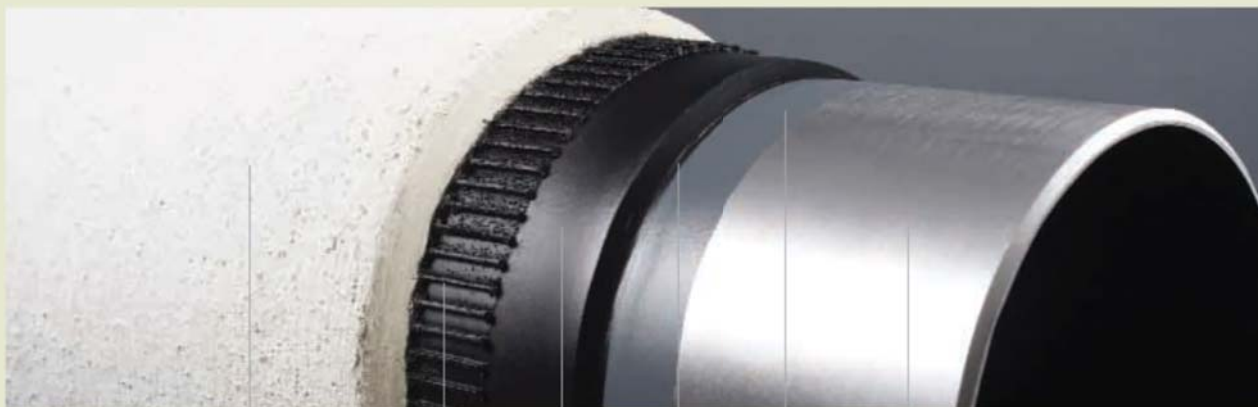
Szálas cementhabarcs bevonat T profil durva felülettel Polietilén / polipropilén Tapadó réteg Epoxy gyanta alapozó Acélcső

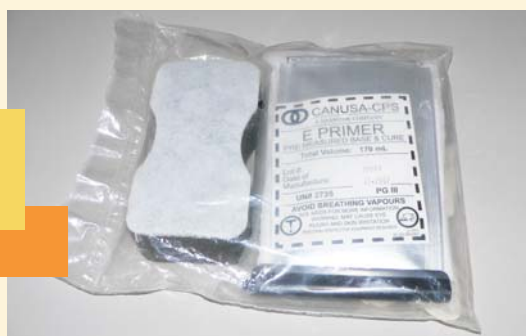
Epoxy Primer

Példaként álljon itt a CANUSA GTS80 háromrétegű, hőre zsugorodó terepi korrózióvédő utószigetelése, acélcsövekre, akár +80°C hőmérsékletig, 300, 450, 600, 900mm telercszélességben, d55 - 3048 mm közötti acélcső-méretekre, kü-

lön technológiai lépésben felhordandó és kikeményítendő, kétkomponensű epoxy alapozóval. Az alapozó két komponense praktikus csomagolásban, egymástól légmentesen elválasztva kerül a felhasználóhoz. Egy szorító-csipesz lehúzása után a két komponens egymással érintkezésbe és gyors kémiai reakcióba lép. A reakciósebesség a csomagoláson keresztüli masszírozó, elkeverő mozdulatokkal tovább fokozható. A kész elegy felvitelét az ugyancsak becsomagolt szivacs és gumikesztyű könnyíti meg. Különböző kötés-méretekre különböző anyagmennyiségek hordandók fel, cél az egységes és megfelelő epoxy-rétegvastagság kialakítása.
